Parts list / Stückliste

Q701 weiß/white 2458Z00250
Q701 grün/green 2458Z00200
Q701 schwarz/black 2458Z00230

Hints for repair:

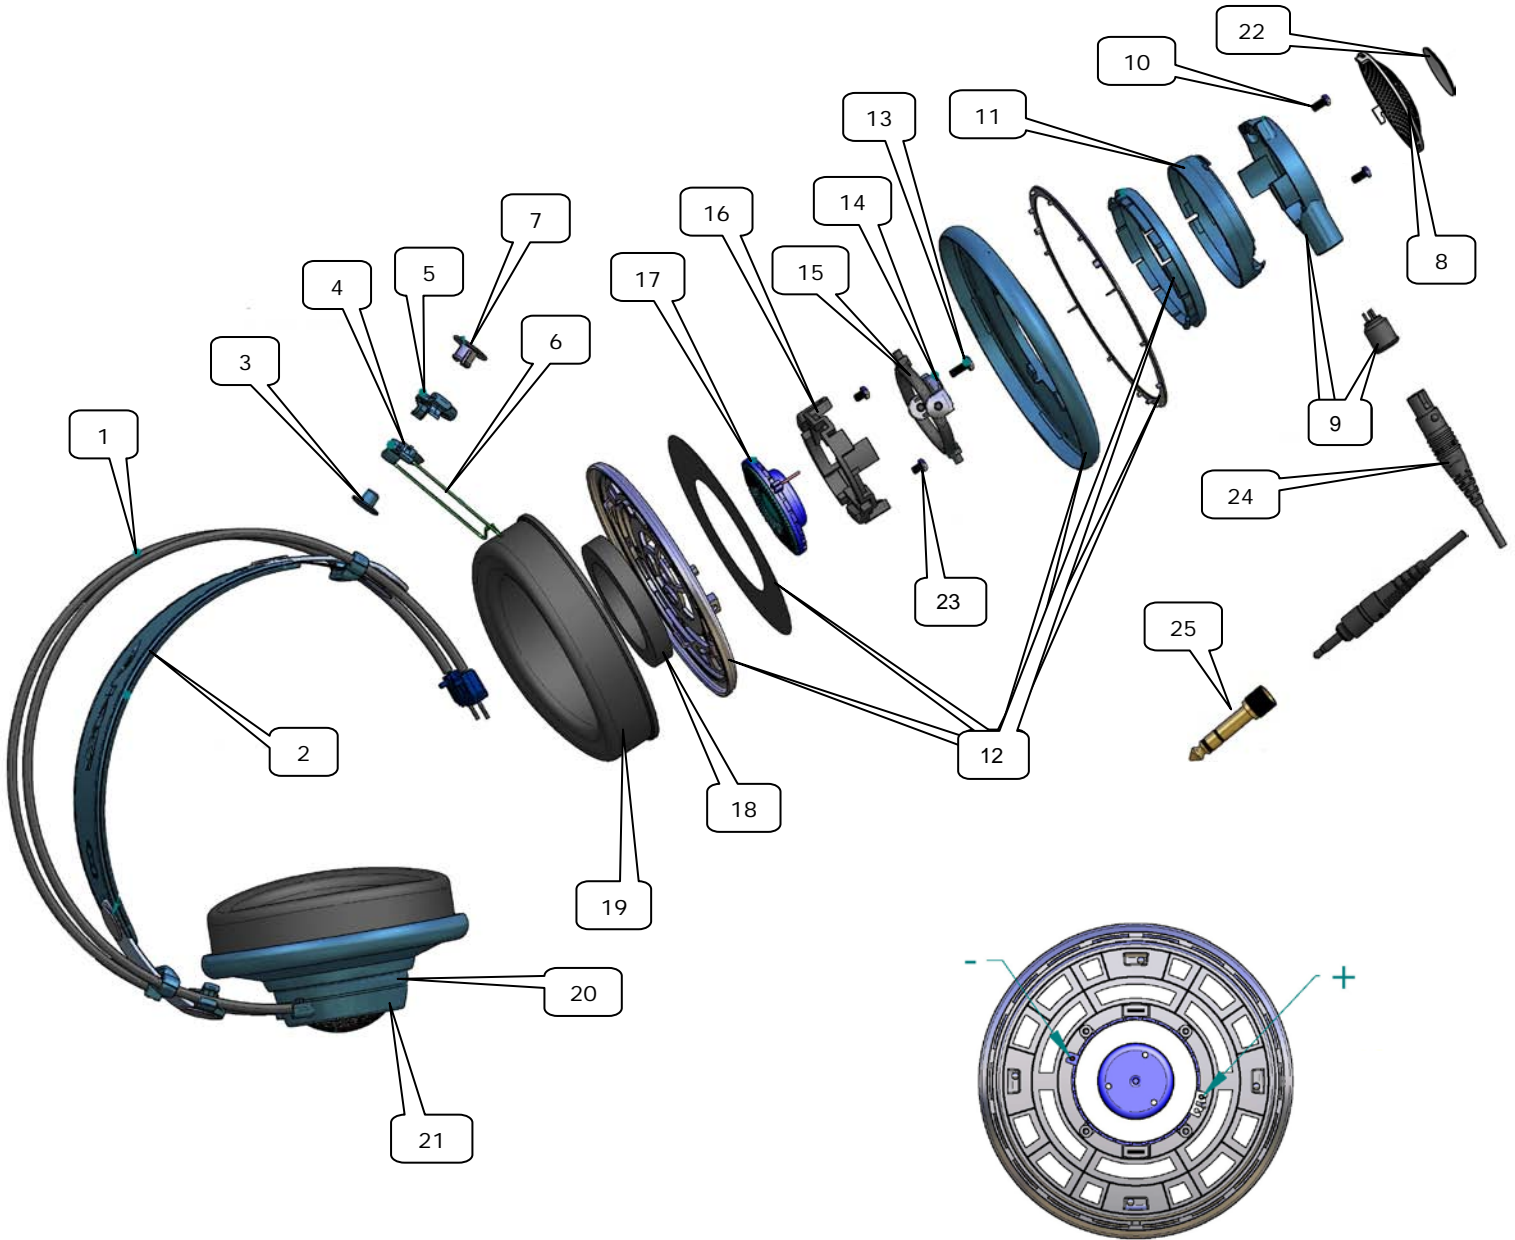
Cushions 19 have a bayonet lock. Turn them counter-clockwise for taking them off. For access to the internal construction remove the grille 8. Insert sharp nose tweezers into two grid meshes away from each other as far as possible and turn the whole grille counter-clockwise until the latches are released. Open the two screws 10 underneath the grille. Now press sides of lid 9 (21) together until the latches get visible. Depress these latches with a small sized screwdriver and pull lid off from ear-shell. Mind that the lid is also snapped to the two insulated steel wires of the outer headband. Now undo the centre screw 13. For an exchange of the capsule unsolder all leads, loose the screws 15 and take out cardan swivel with capsule. After inserting the new capsule the screws 15 shall be tightened with moderate force only. Ensure that the capsule is connected with correct phasing. Make a listening test and check with a mono signal if the sound comes from the middle of the stereo basis. A sine wave signal is not suitable for this test.

To exchange the rubber loops 6 break out cover 3 by inserting a screwdriver into the notch below the CE sign. Now undo locking knob 7. It has latches that have to be depressed while simultaneously pressing the knob out.

Die Polster 19 haben eine Bajonettverriegelung. Zum Abnehmen einfach gegen den Uhrzeigersinn drehen. Zugang zum internen Aufbau erreichen Sie, nachdem Sie das Gitter 8 entfernt haben. Setzen Sie dazu eine Spitzpinzette in zwei möglichst weit auseinander liegende Gittermaschen ein und drehen Sie das Gitter entgegen dem Uhrzeigersinn, bis die Verriegelung freigegeben ist. Öffnen Sie nun die zwei Schrauben 10 unterhalb des Gitters. Pressen Sie nun die Seiten von Deckel 9 (21) zusammen, bis die Verriegelungen sichtbar werden. Drücken Sie diese Verriegelungen mit einem kleinen Schraubenzieher nach innen und ziehen Sie den Deckel von der Hörmuschel ab. Achten Sie bitte darauf, dass auch die zwei isolierten Bügeldrähte auf den Deckel aufgeschnappt sind. Entfernen Sie nun die Schraube 13. Für einen Austausch der Kapsel löten Sie alle Leitungen ab, lösen Sie die Schrauben 15 und nehmen Sie das Kardangelenk mit Kapsel heraus. Nachdem die neue Kapsel eingesetzt wurde, ziehen Sie die Schrauben 15 mit nur mäßiger Kraft fest. Stellen Sie sicher, dass die Kapsel in korrekter Phasenlage angeschlossen ist. Machen Sie einen Hörtest und überprüfen Sie mit einem Monosignal, ob der Ton in der Mitte der Stereobasis wahrgenommen wird. Sinussignale sind für diesen Test nicht geeignet.

Um die Gummischleifen 6 auszutauschen, brechen Sie Abdeckung 3 heraus, indem Sie einen Schraubenzieher in die Kerbe unterhalb des CE-Zeichens einsetzen. Lösen Sie jetzt die Schnappniete 7. Dazu sind die Schnapphaken nach innen und die Niete gleichzeitig nach außen zu drücken.
